PIANO COMUNALE DI EMERGENZA E PROTEZIONE CIVILE

Comune di Bellegra (RM)

Carta dello Scenario di Rischio Idrogeologico

Tavola 2		Scale 1:5000 e 1:5000
Comune Amministrazione Comunale BELLEGRA Piazza del Municipio 9 00300 Bellegra (RM)	Soggetto realizzato Dot. Geol. Andrea Cola	Data Integrazione 14 Marzo 2017
		Ing. Simone De Angelis

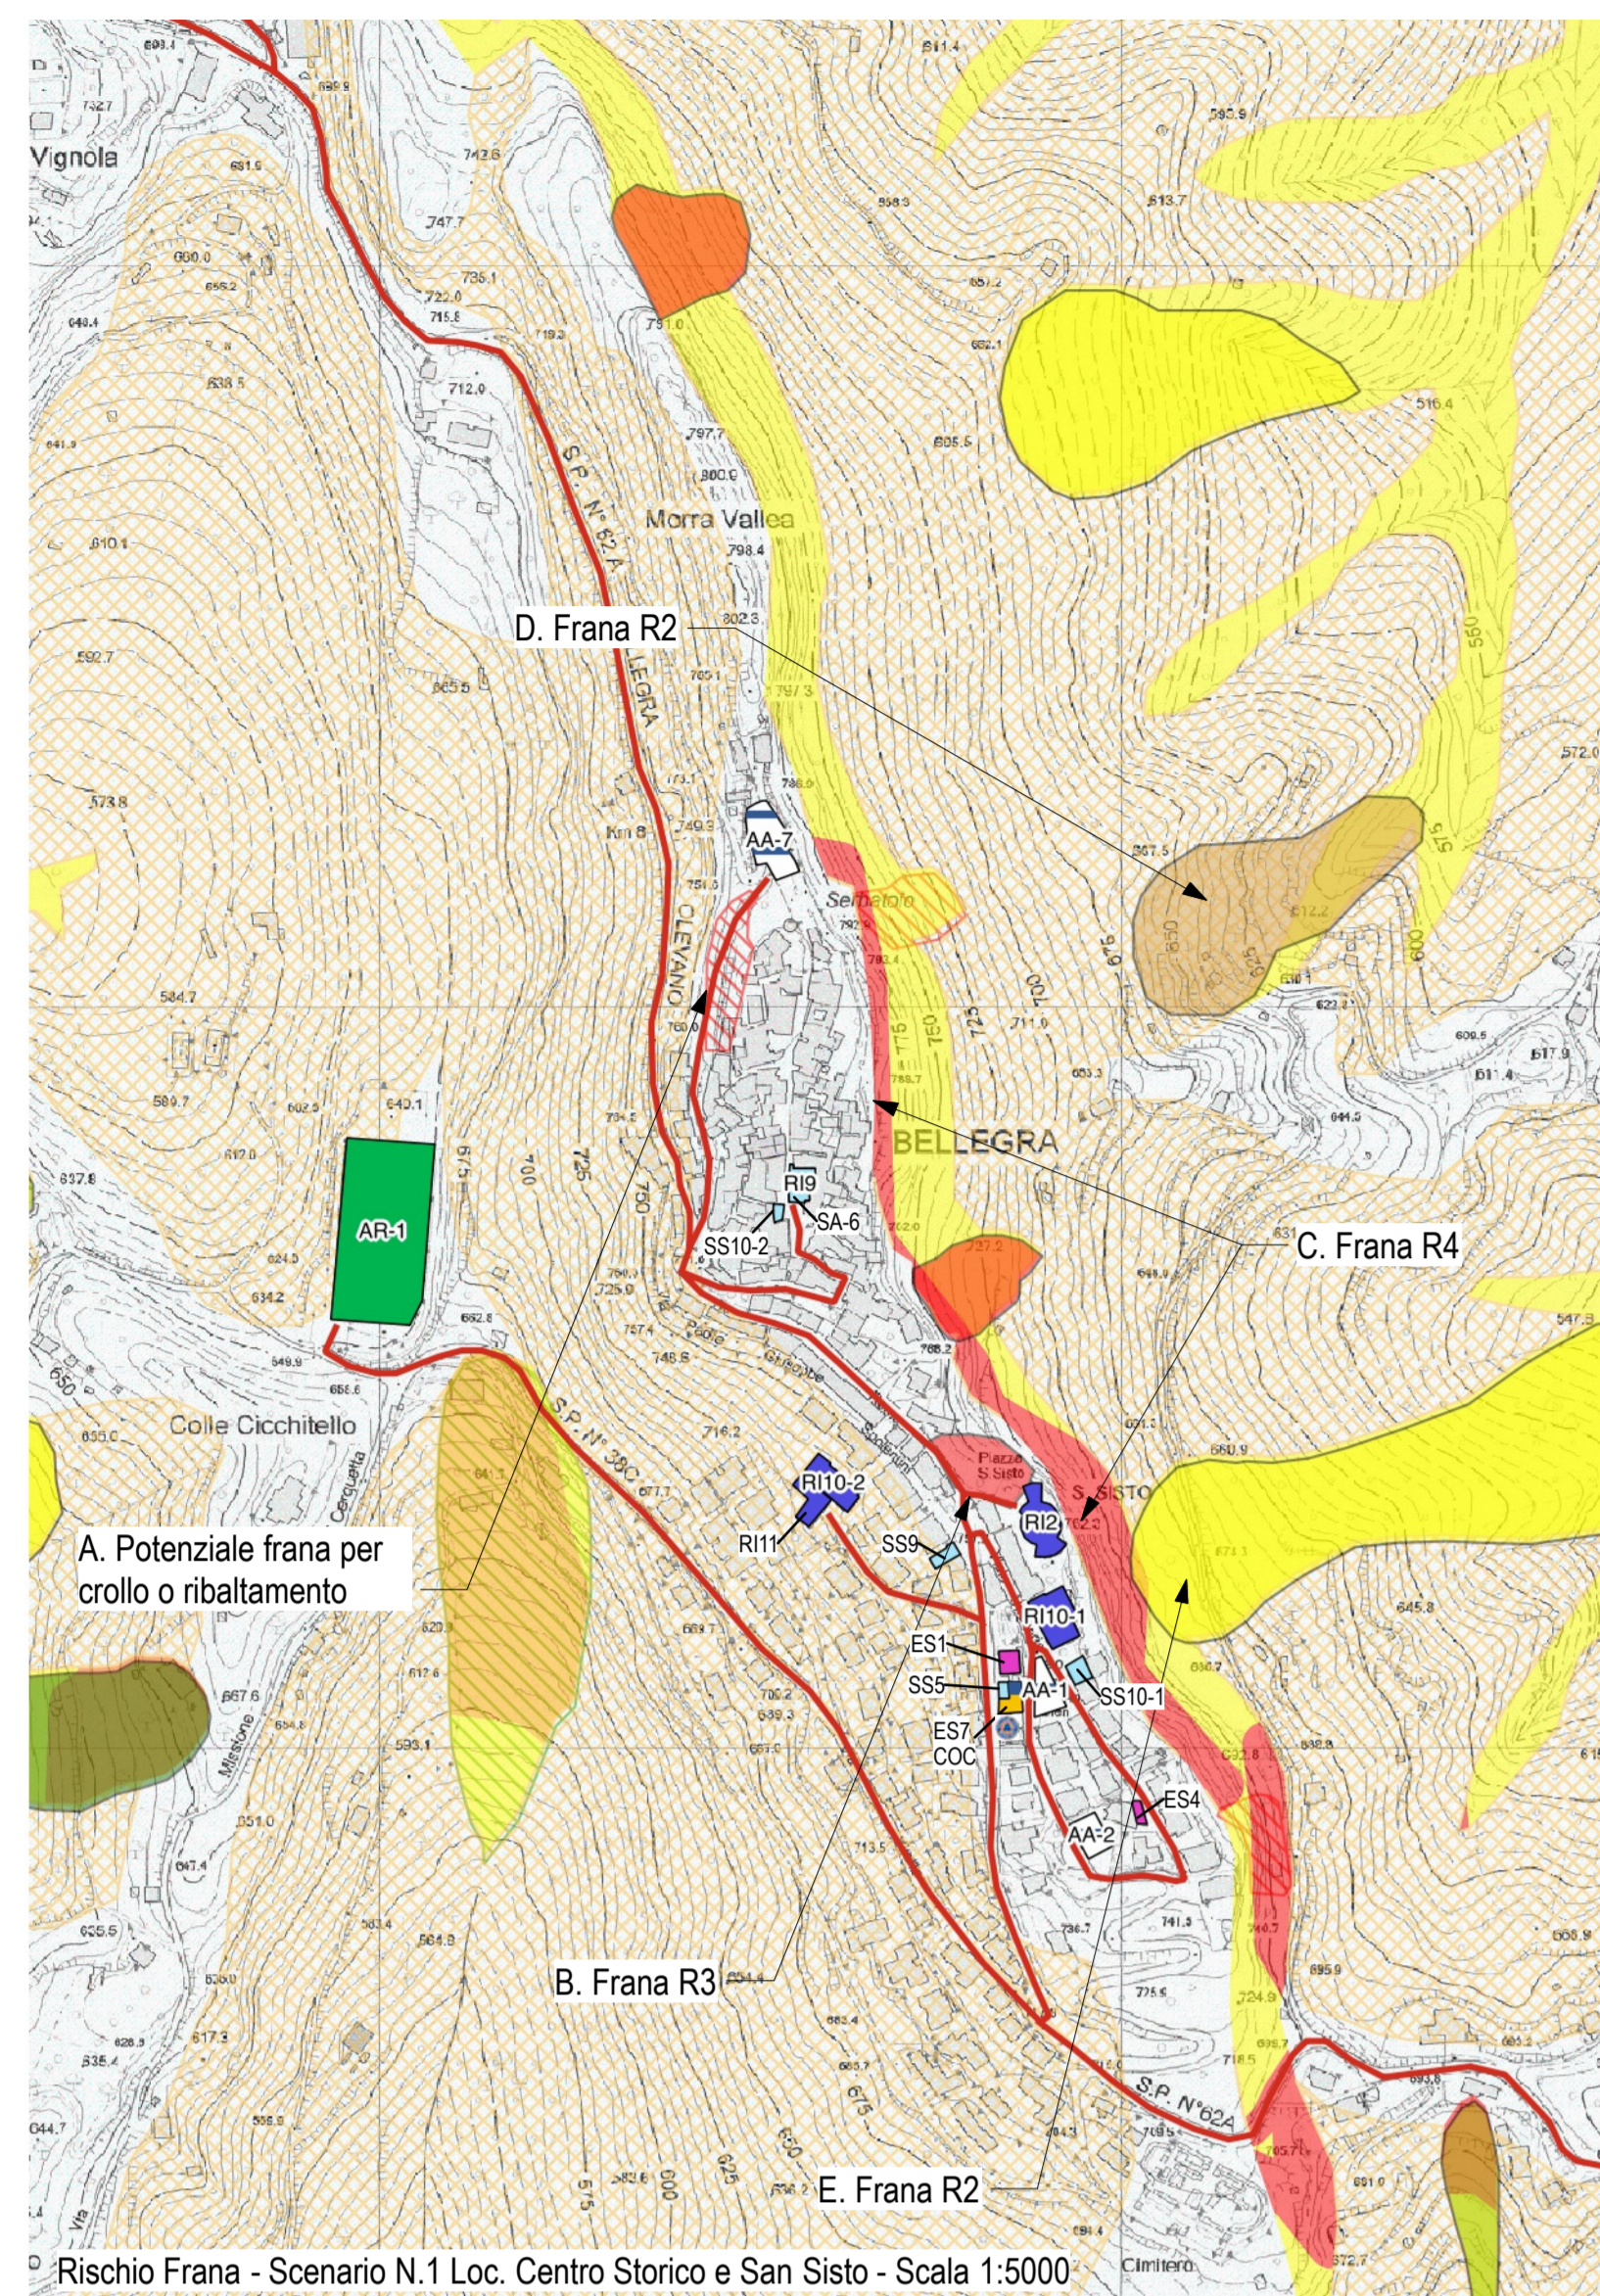
DESCRIZIONE DELL'EVENTO	
Scenario N.1	N.1 - Località Centro Storico e San Sisto
Tipologia di evento	Il centro storico di Bellegra ed il quartiere di San Sisto risultano interessati da numerosi fenomeni gravitativi di differente entità ed interessano abitazioni di tipo residenziale e infrastrutture viarie. Di seguito si riportano le seguenti aree di rischio specifiche: A: Potenziali frane per crollo o ribaltamento della struttura arenaria di Bellegra. Tale area interessa la parte Nord del centro storico, lambisce via Roma all'accesso al Paese e solo marginalmente una abitazione. B: C. Frana affluve (C) di tipo R4 (PAI Liri-Garigliano) e (B) di tipo R3 (PAI Liri-Garigliano) nel lato Sud del centro storico che di San Sisto. Tutta la potenziale frana investe il versante scosceso alla destra dell'abitato, non interessa direttamente le abitazioni ma lambisce la loro area di sedime. C: Frana di tipo R2 (PAI Liri-Garigliano) di Rischio medio, interessa la strada comunale di accesso alla località Maluro. D: Frana di tipo R2 (PAI Liri-Garigliano) di Rischio medio, interessa la strada comunale di accesso alla località Maluro. E: Frana di tipo R2 (PAI Liri-Garigliano) di Rischio medio, interessa la strada comunale di accesso alla località Maluro.

Frequenza (Ricorrente: R; Massimo: M)	M
Denominazione zona	Centro Storico e Quartiere San Sisto
Indicatori di evento	a vista previsti dal livello di allarme
Elementi vulnerabili potenzialmente coinvolti	Popolazione residente in abitazioni, stimata in 130 abitanti di cui 80 persone over65 e 2 persone con disabilità.
Attività presenti nella zona e che possono rappresentare fonti di ulteriore rischio	Infrastruttura comunale per Maluro (vedi cartografia allegata)
Interferenza con la rete di mobilità e trasporti	Nessuna

DANNI ATTESI	
Scenario n.	N.1 - Località Centro Storico e San Sisto
Elementi vulnerabili potenzialmente coinvolti	Popolazione residente in abitazioni, stimata in 130 abitanti di cui 80 persone over65 e 2 persone con disabilità, infrastruttura comunale per Maluro (vedi cartografia allegata)
Tipi di danno atteso	Il principale danno atteso alle abitazioni potrebbe consistere in una manifestazione fessurativa a seguito del movimento. Nell'ipotesi più spinta del danno atteso, si potrebbe arrivare a parziali crolli delle strutture a seguito dello scivolamento dell'area di sedime. Scivolamenti di materiale interesserebbero immediatamente anche la sede stradale di Via Roma e di Piazza San Sisto.
Entità del danno atteso	Il danno atteso è proporzionale all'entità dell'evento meteorico scatenante il movimento gravitativo o dall'eventuale presenza di acque non correttamente regimate.
